幸福园（丽水市中驰蜜园西南侧地块）项目  
水土保持监测总结报告

编制单位：丽水市万源水利水电工程技术咨询有限公司

2020 年 11 月

# 幸福园（丽水市中驰蜜园西南侧地块）项目 水土保持监测总结报告

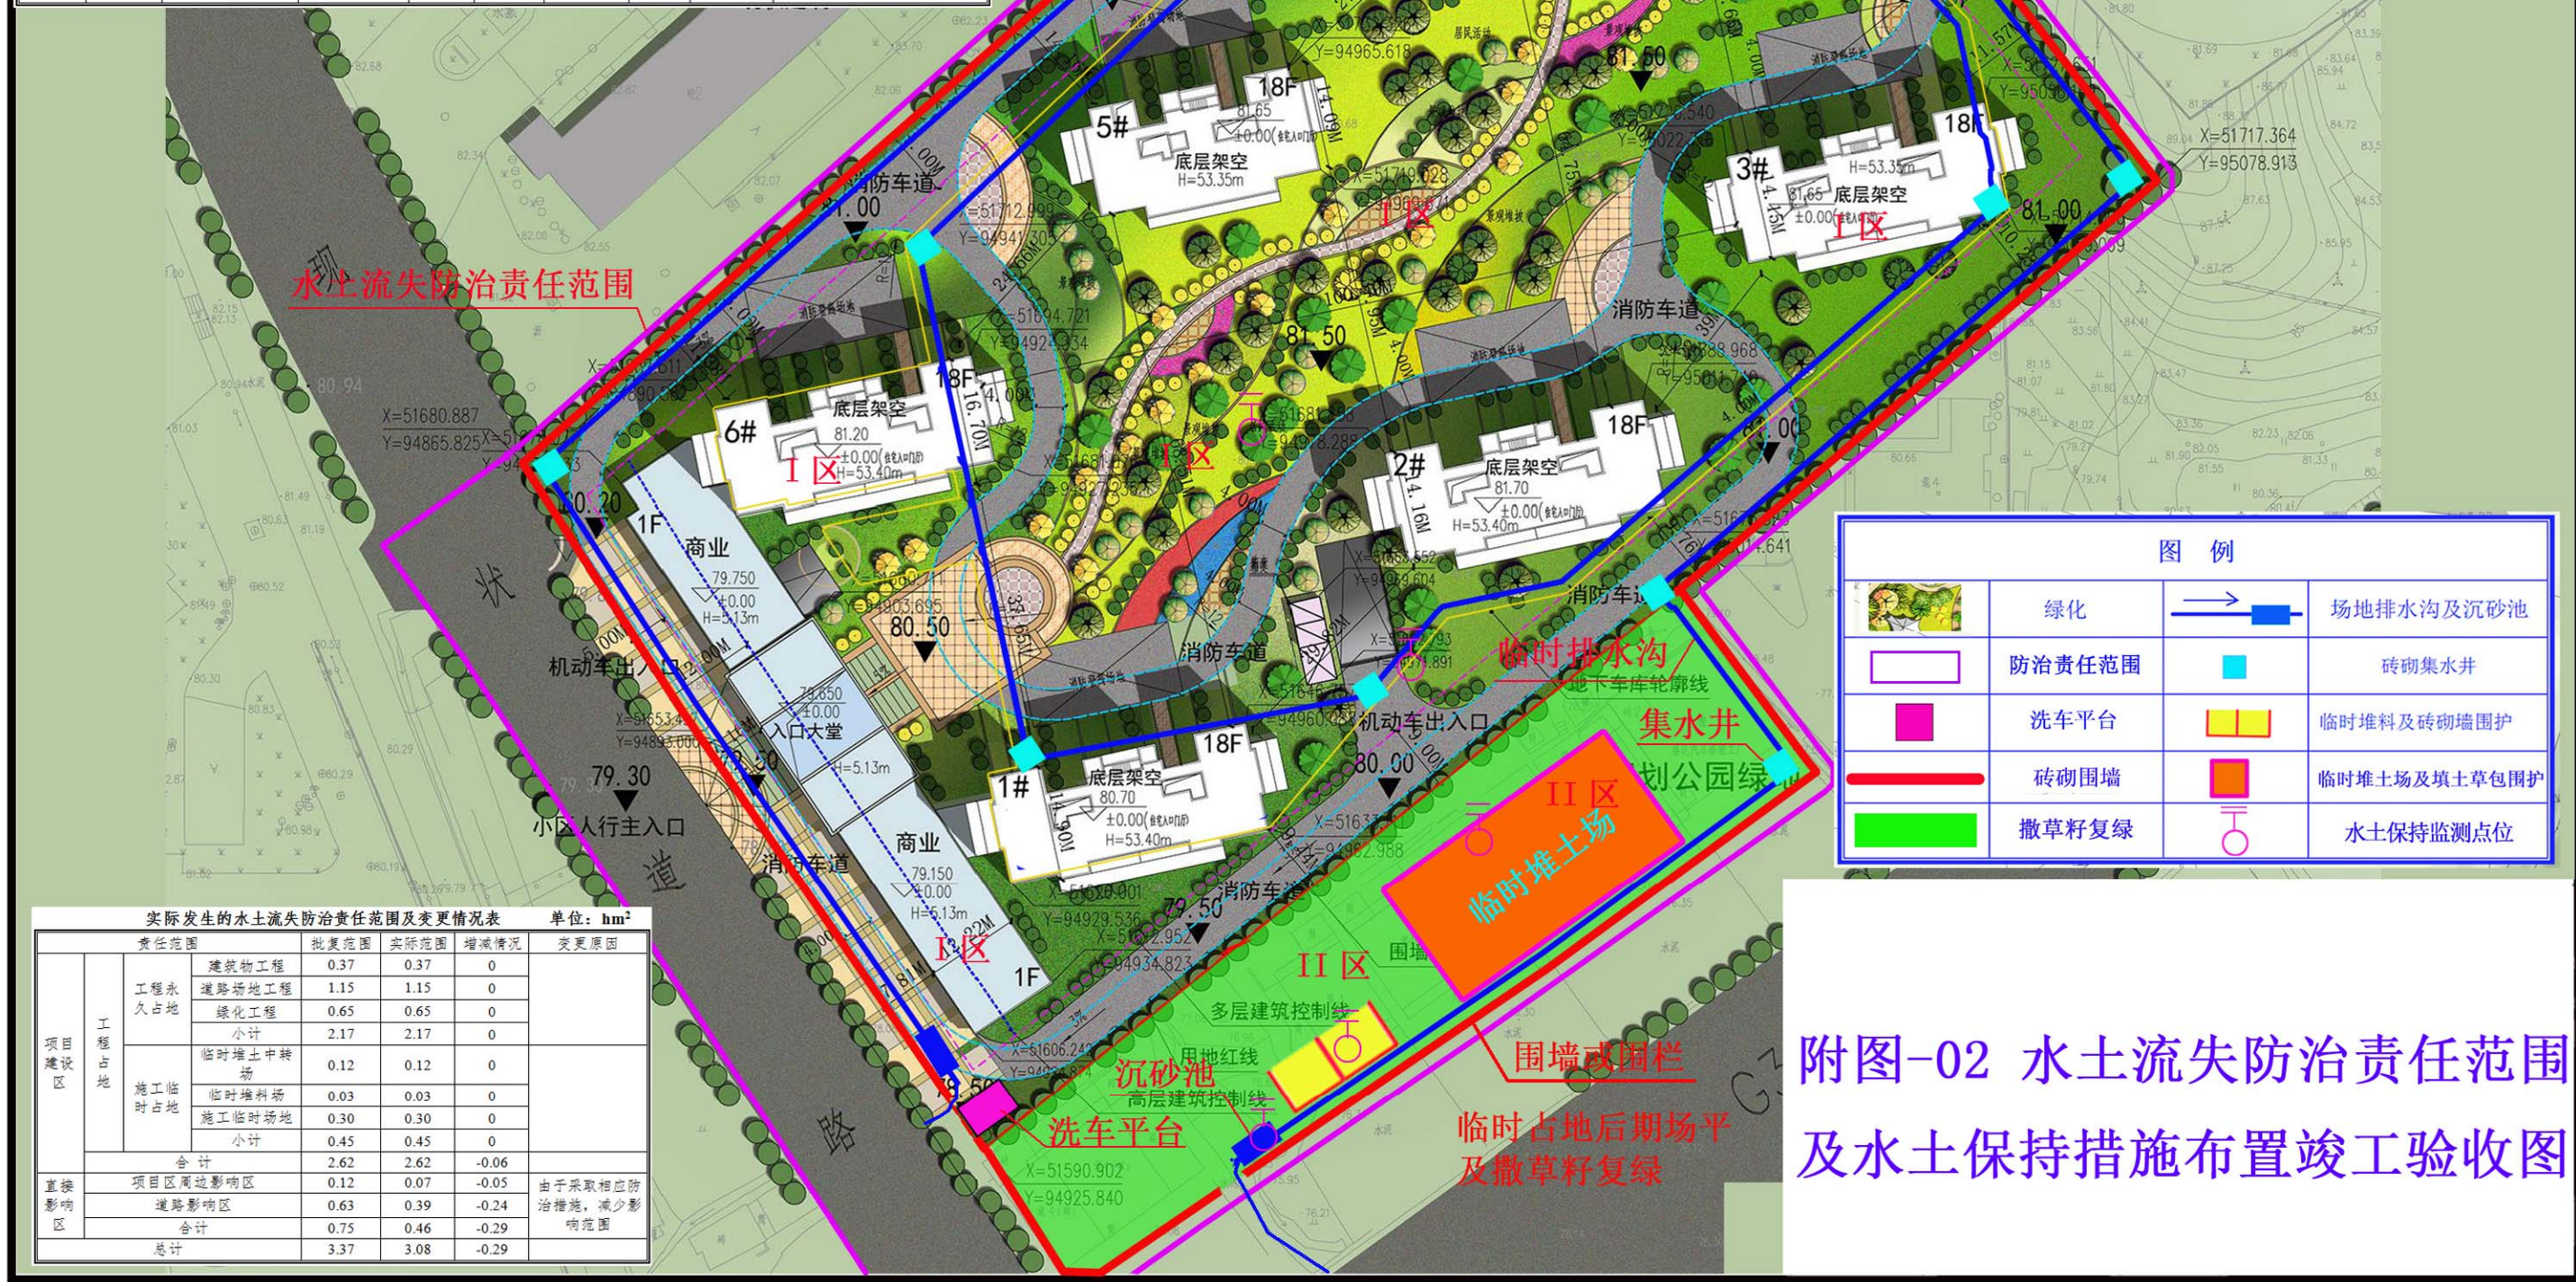
附图-02 水土流失防治责任范围及水土保持措施布置竣工验收图

具体监测点布设情况见表 1-7 及附图-02。
