丽水森工智慧创业园 水土保持设施验收报告

附件 1 部分水土保持设施及调查现场照片

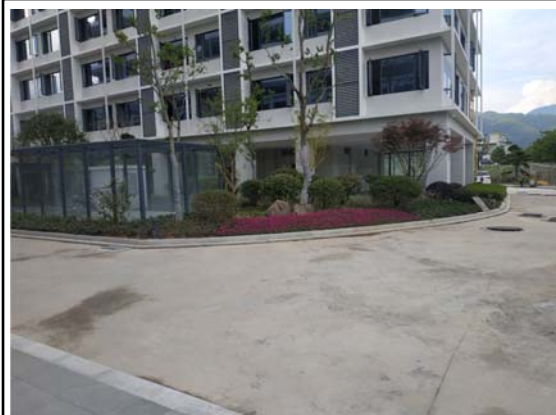
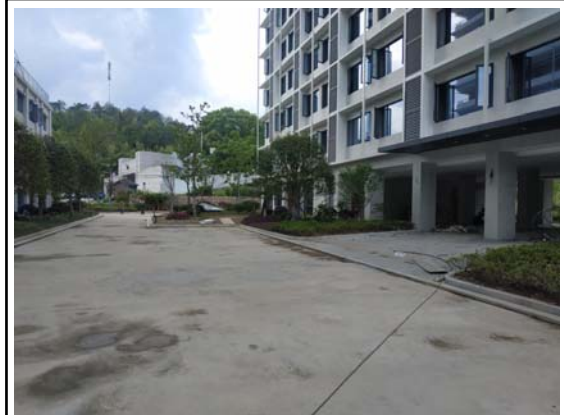
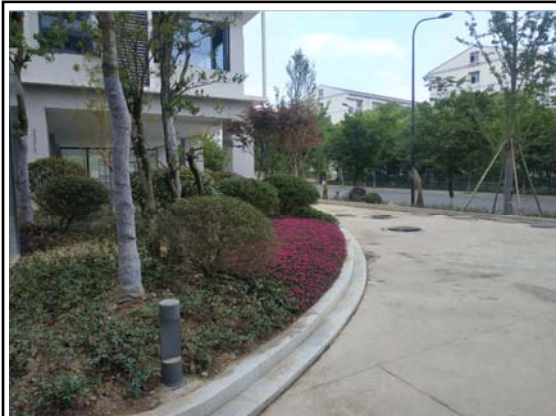
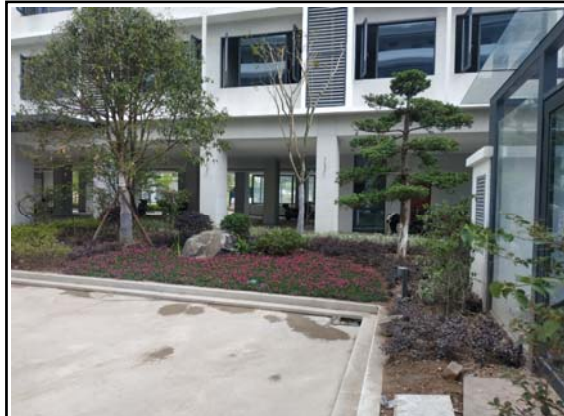
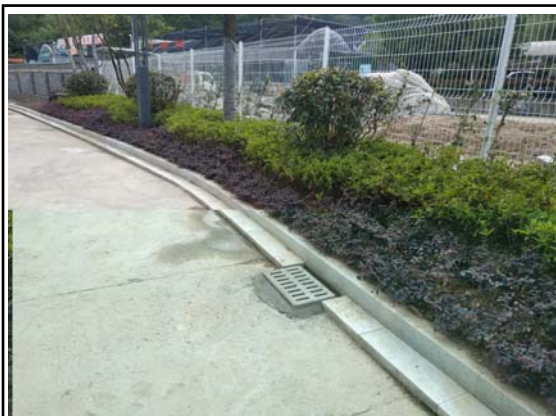
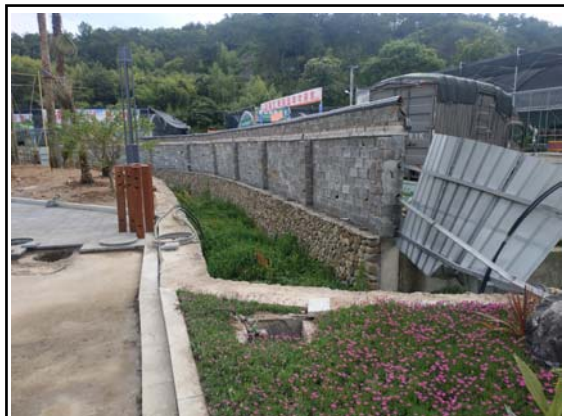
项目区现场照片
