丽水松阳叶水110千伏输变电工程  
水土保持监测季度报告

(2022年1月~2022年3月)  
(总第1期)

# 水土保持监测季度报告

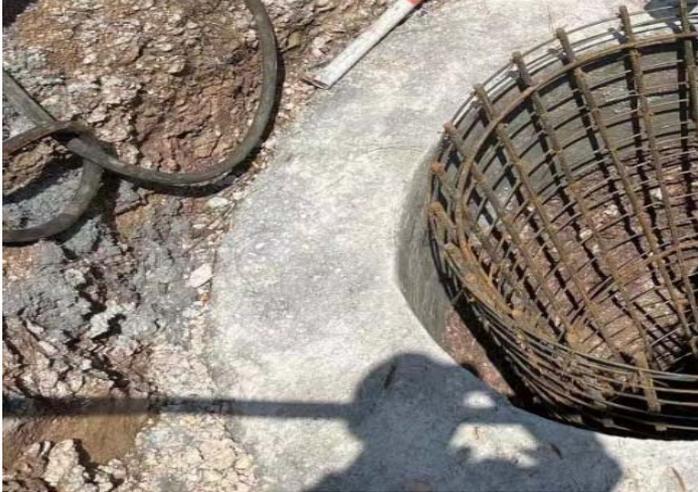
施工场地

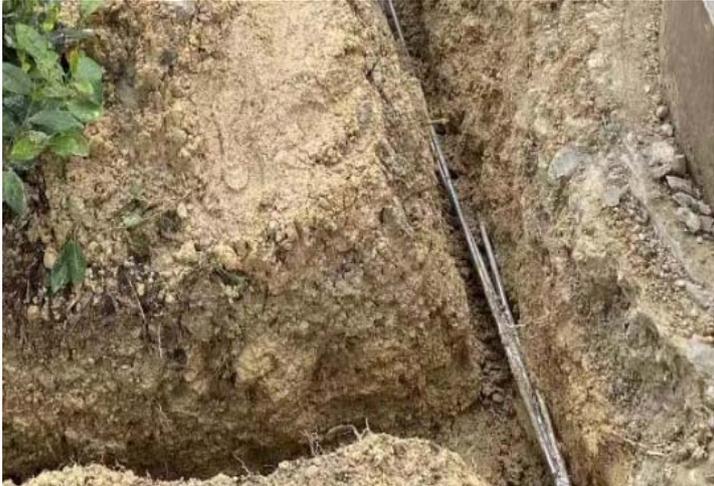
1、部分场地临时截排水沟由于施工管理不当，经常造成损坏，甚至被填埋，后续应加强水土保持设施维护与管理，确保水土保持设施发挥水土保持作用。

临时排水沟

4、按批复方案要求，根据工程施工进度，及时布置相应水土保持设施，避免水土保持设施滞后施工。

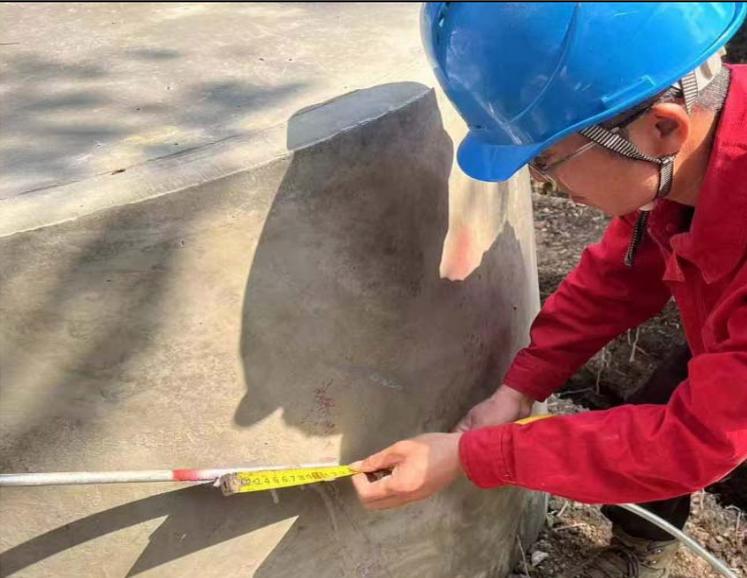
<p>塔基施工处</p>

2、工程剥离表土应及时装入填土编织袋堆并集中堆放于杆塔基础根开范围内一侧，避免水土流失。

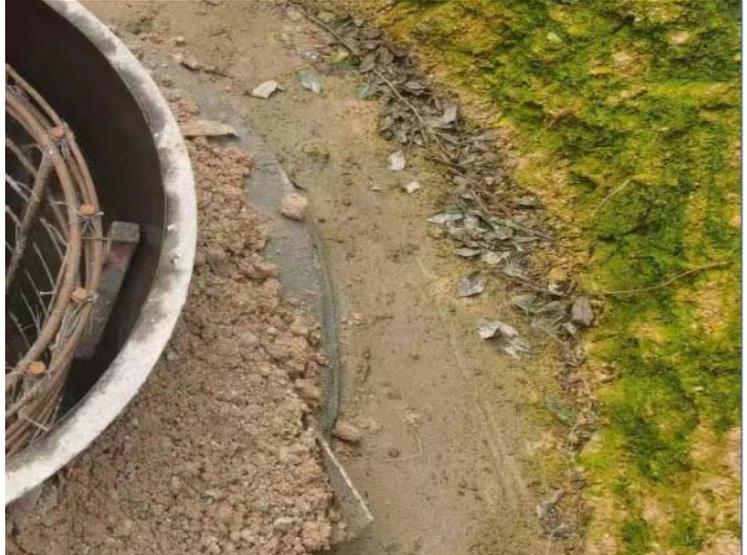
<p>塔基开挖边坡</p>
<p>现场调查、巡查简要说明</p>	<p>本季度主体工程施工内容主要为变电站基础施工及线路工程施工。施工单位虽布置了一定数量的水土保持设施，但未能及时按照批复方案要求，对本阶段水土保持设施全面铺开，部分已实施的水土保持设施，由于管理不当或滞后，造成局部损坏，因此本报告要求及时进行修复，并按批复方案要求，严格实施水土保持措施。</p>
