丽水松阳叶水110千伏输变电工程

# 水土保持监测季度报告

(2022年4月~2022年6月)  
(总第2期)

监测单位：丽水市万源水利水电工程技术咨询有限公司

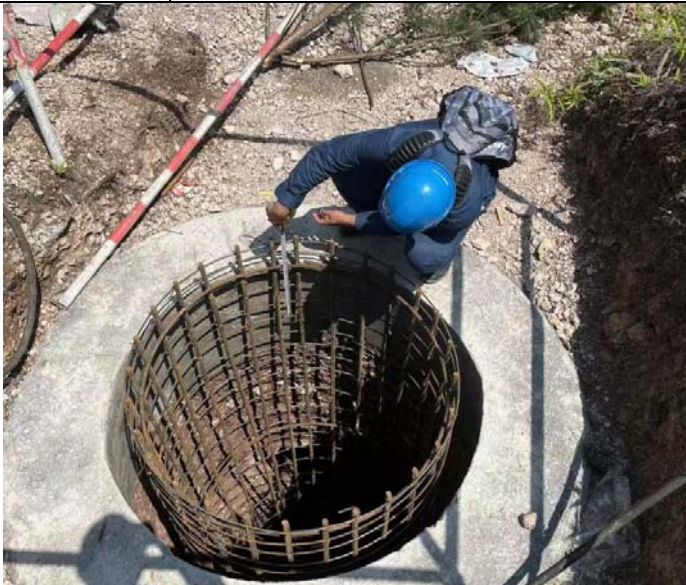
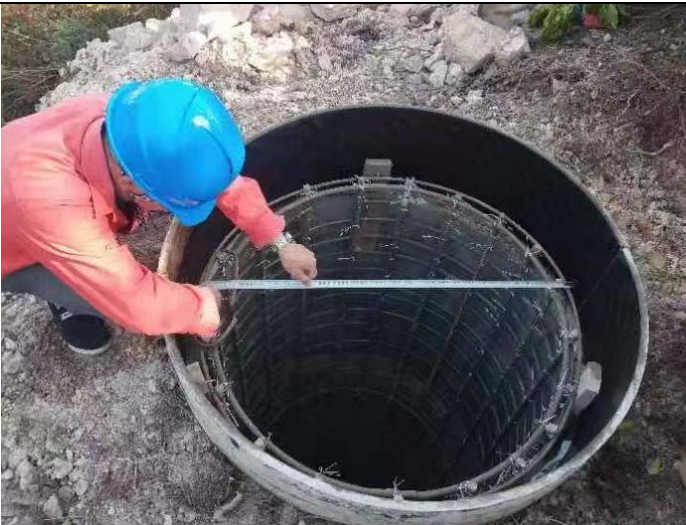
| | 施工场地 | | |

| 现场调查、巡查简要说明 | <p>本季度主体工程施工内容主要为变电站建筑物工程及线路工程施工。施工单位虽布置了一定数量的水土保持设施，但未能及时按照批复方案要求，对本阶段水土保持设施全面铺开，部分已实施的水土保持设施，由于管理不当或滞后，造成局部损坏，因此本报告要求及时进行修复，并按批复方案要求，严格实施水土保持措施。</p> |

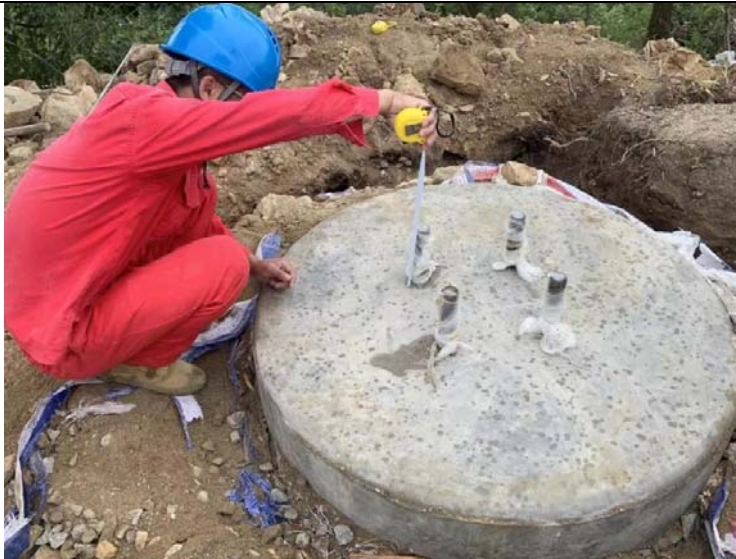
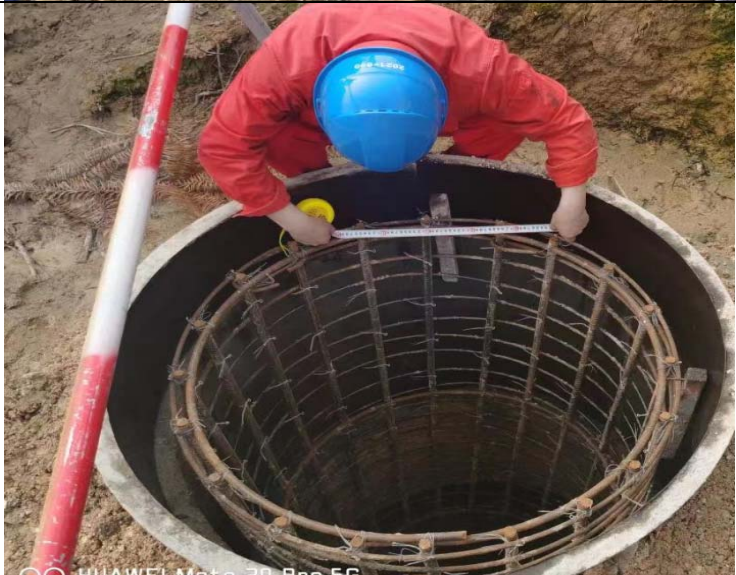
| | 塔基施工处 |
| | 塔基施工处 |
