青田县湖口段生态护岸工程
水土保持监测总结报告

建设单位：青田县水利发展投资有限公司

编制单位：丽水市万源水利水电工程技术咨询有限公司

2020年7月

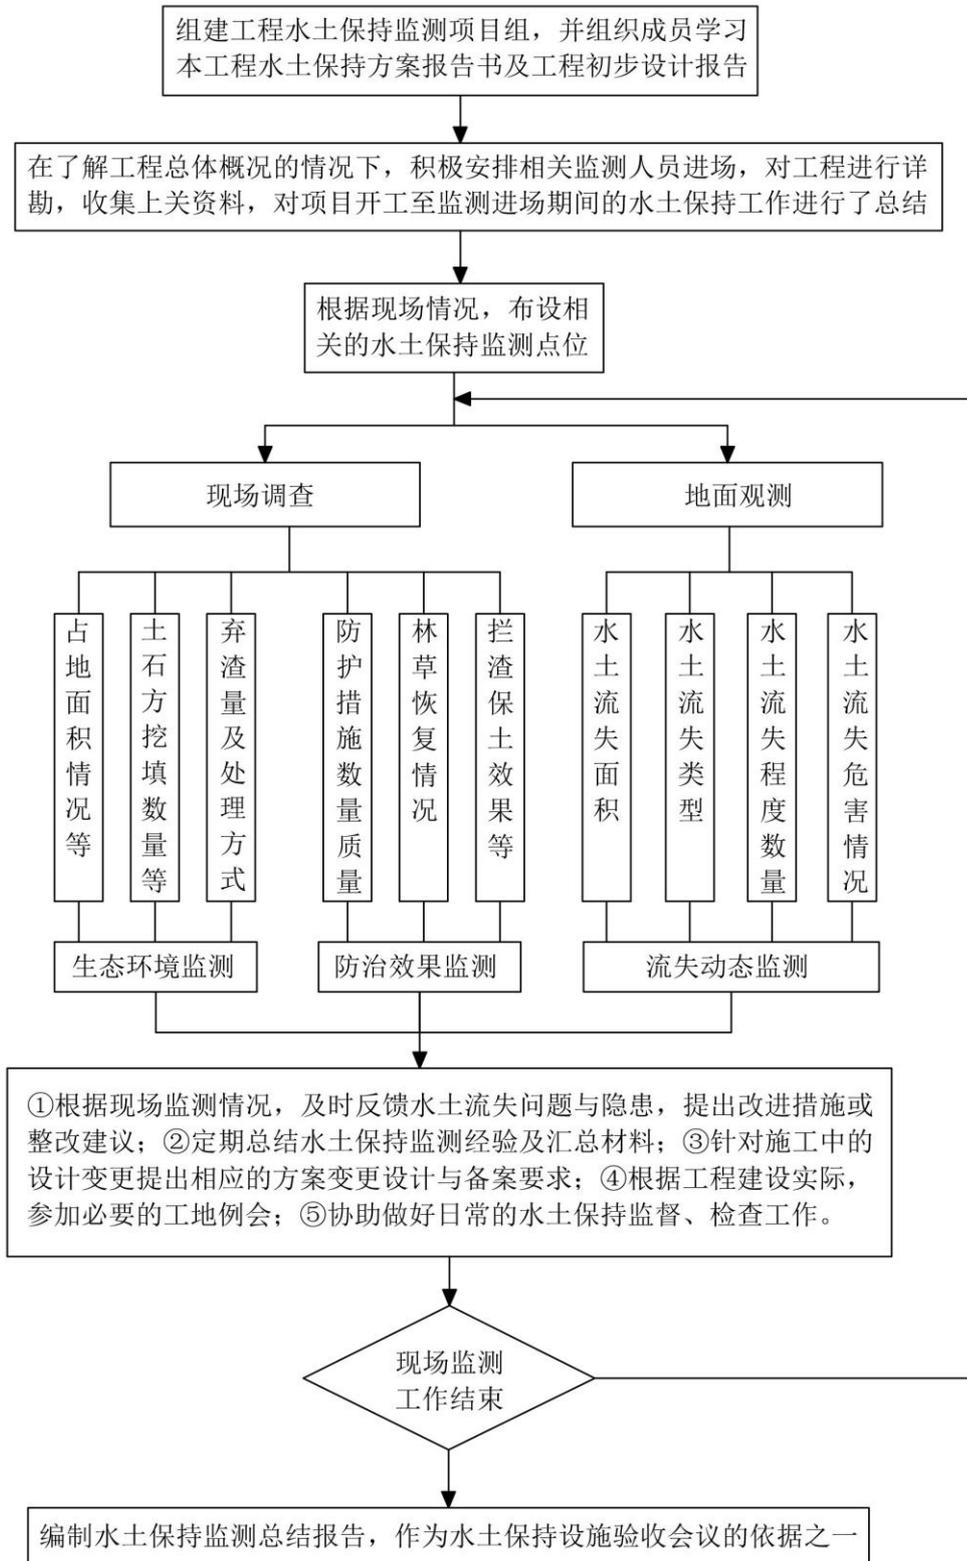
图1-1

工程水土保持监测技术路线

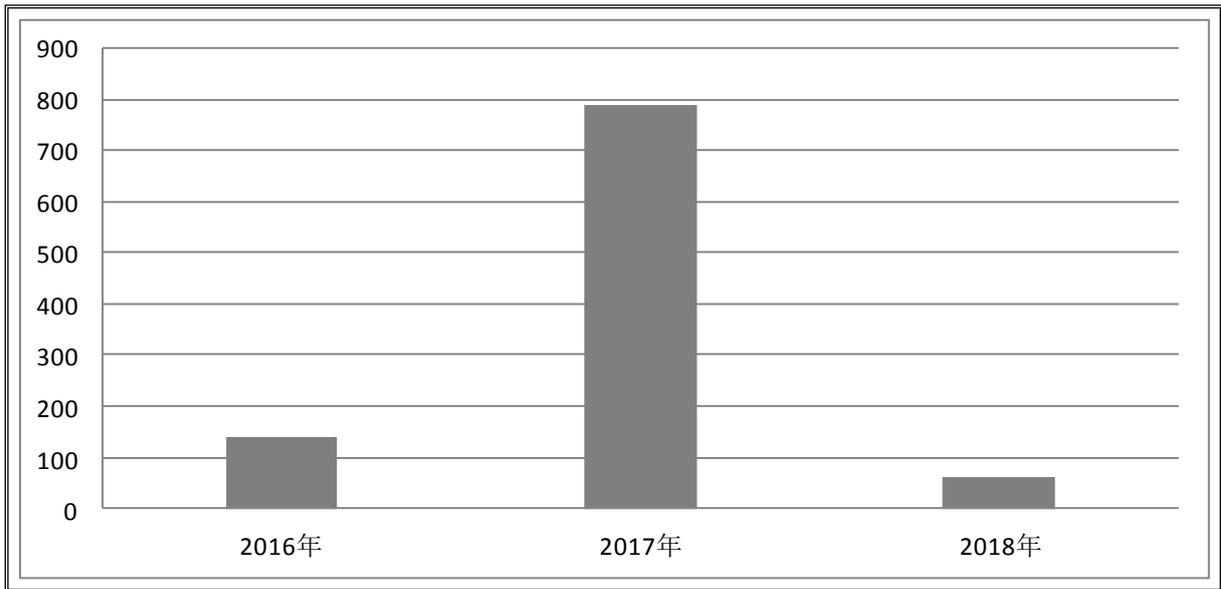
图 4-1 不同施工阶段土壤侵蚀量

从表 4-3、图 4-1 可知，主体工程建设期间中（2016 年 10 月~2018 年 10 月）水土流失量为 987t，占总量的 99.40%，主要是因为该时段为工程的主要施工时段，进行了防洪堤工程、广场建设、交叉建筑物及施工临时设施等施工，产生大量的挖填方量及弃渣，该段时间各类扰动活动强度最大，开挖面和裸露填筑面所占比例最大，侵蚀强度较大，是施工期主要土壤流失期。

施工后期及运行初期，该时段绿化措施已经实施，功能逐渐完善，其水土保持效果逐步体现，水土流失量逐步减少。

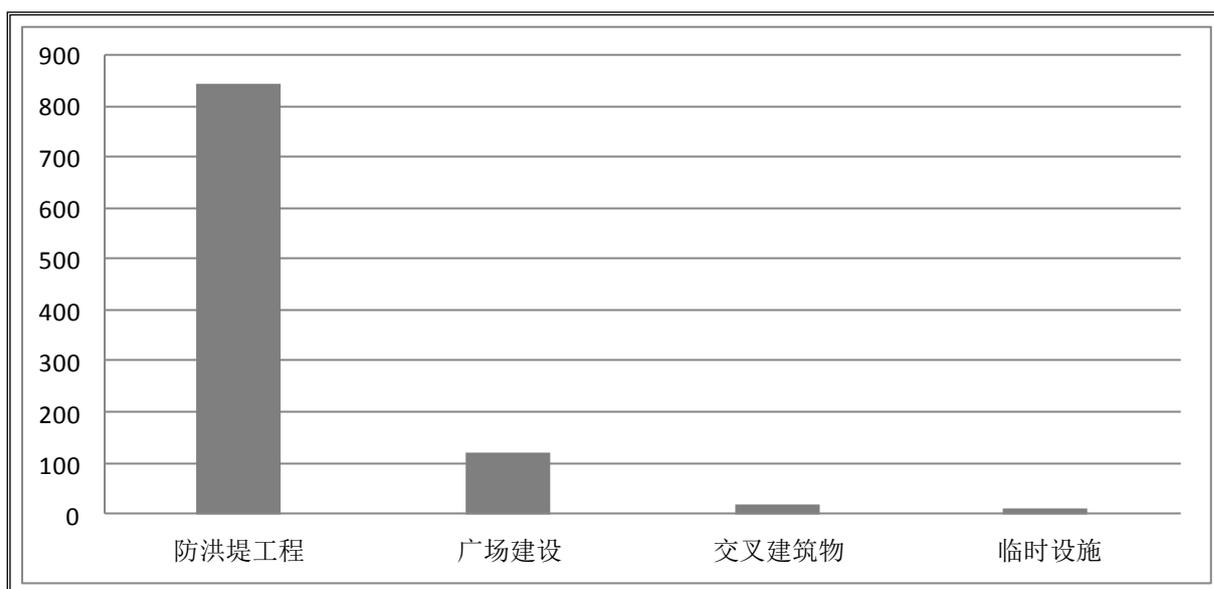
图 4-2 不同分区单元土壤侵蚀量

由表 4-3、图 4-2 可知，工程区土壤侵蚀程度按扰动类型划分，防洪堤工程及广场建设工程土壤侵蚀量最大，约为 967t，占流失总量的 97.38%，主要是因其堆体表面裸露，结构松散，雨季产生流失量较大。

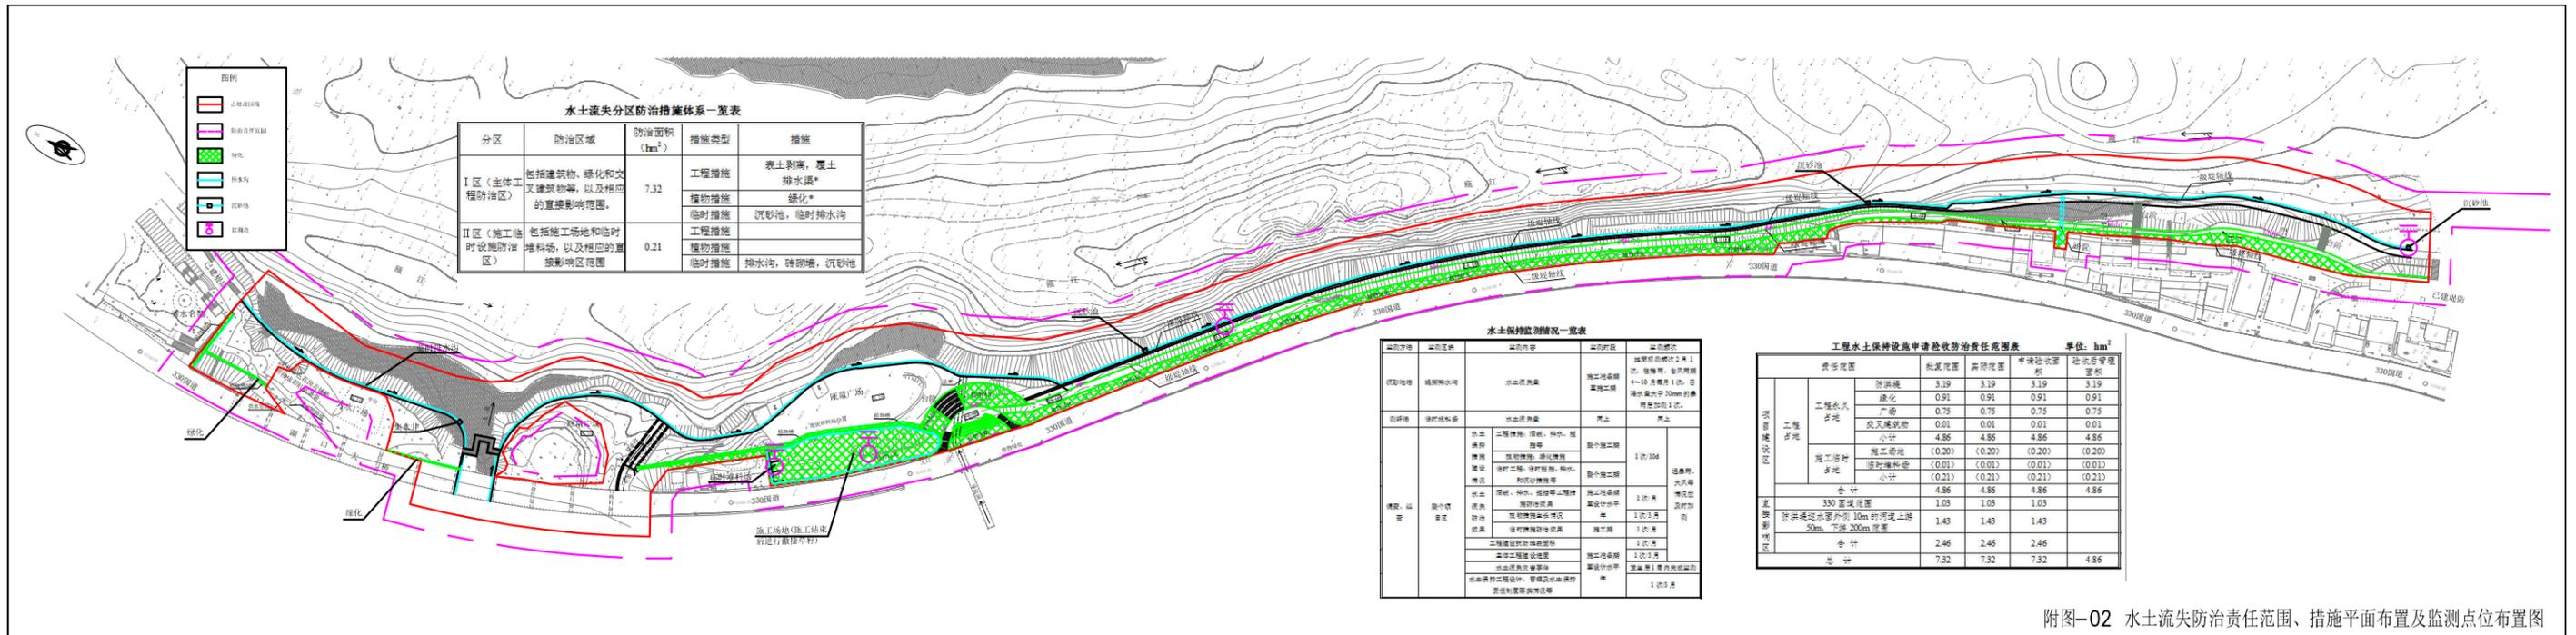
附图-02 水土流失防治责任范围、措施平面布置及监测点位布置图

具体监测点布设情况见表 1-7 及附图-02。
