姚江二通道（慈江）工程-堤防整治及沿线闸泵  
工程（洪塘段）

# 水土保持监测总结报告

建设单位：宁波市江北区人民政府洪塘街道办事处  
编制单位：宁波市水利水电规划设计研究院有限公司  
二〇二〇年七月

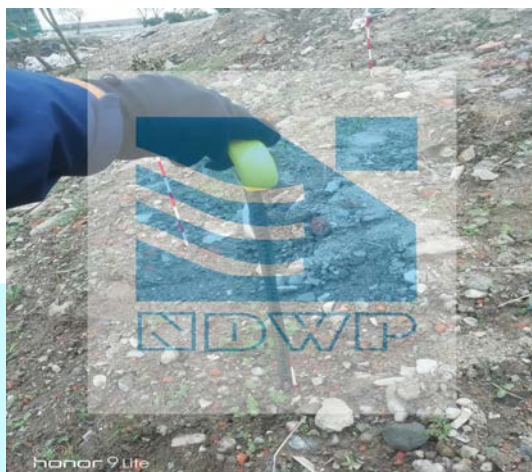
1#监测点位

I 区堤防及河道整治工程监测区：1#、2#监测点布设在堤防迎水坡和背水坡。主体工程监测区主要监测扰动土地面积、土壤流失量、土壤侵蚀类型、水土保持措施、水土流失危害及对周边的影响等情况，监测方法采用实地量测、地面观测、调查巡查。

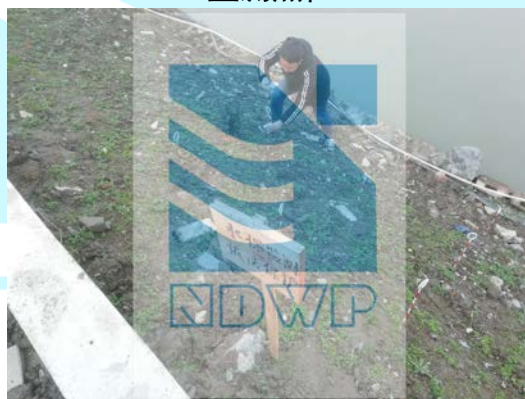
3#监测点位

II 区沿线闸泵工程监测区：3#监测点布设在闸站建设位置。主体工程监测区主要监测扰动土地面积、土壤流失量、土壤侵蚀类型、水土保持措施、水土流失危害及对周边的影响等情况，监测方法采用实地量测、地面观测、调查巡查。
